# 天然災害減災機制 與 危機管理

歐晉德

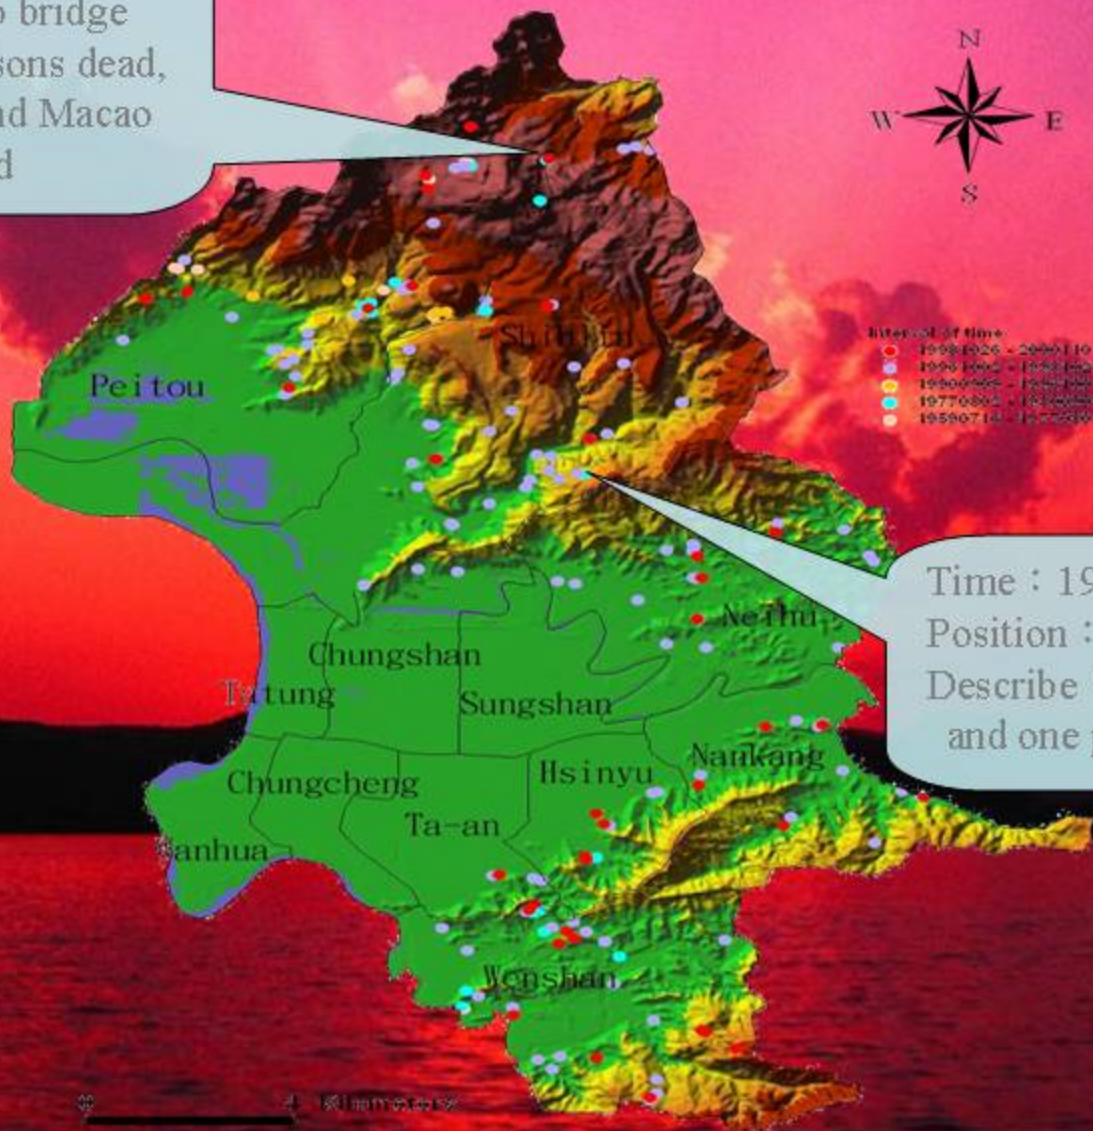
# 台北盆地地滑案例 (1959-2000)

Time : 1986,11,28

Position : Macao bridge

Describe : 3 persons dead,  
Cuilin bridge and Macao  
bridge destroyed

Time : 1987,08,19

Position : Fuyin Community

Describe : 6 persons dead  
and one person hurt

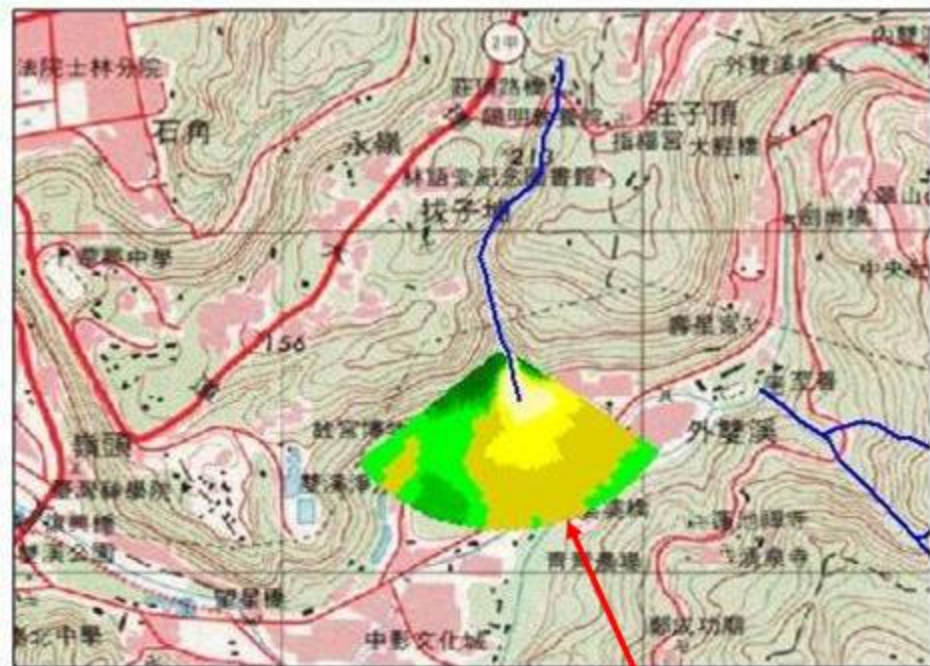
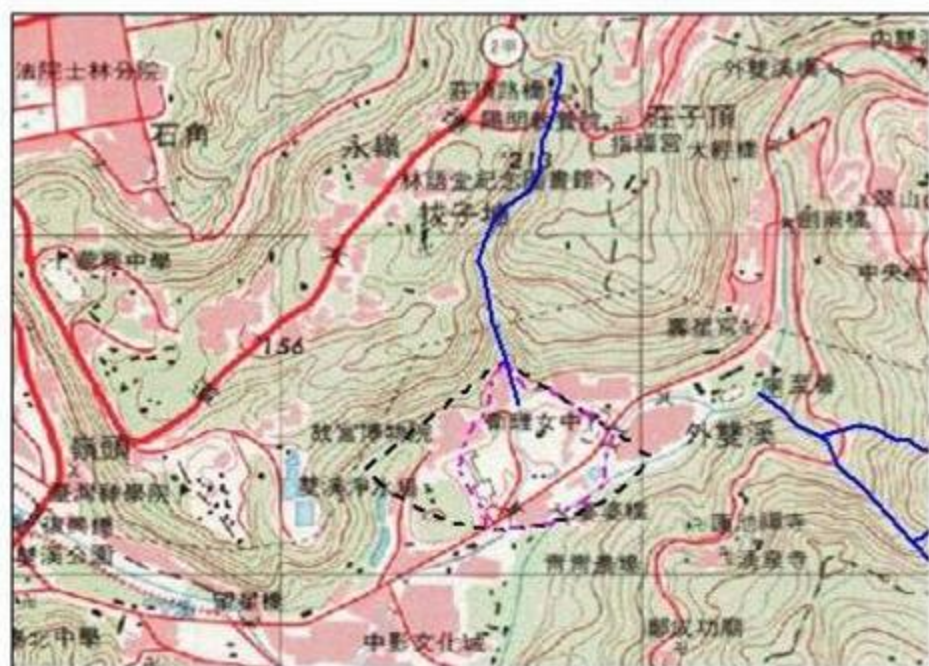
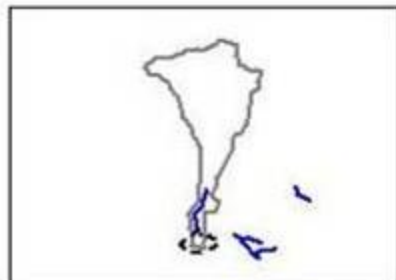
# 潛感分析與土石流比對

## 標識危險區域

FD01058 (Yong Fu Village)

(土石流可能影響區)

Watershed Area : 3988156 M<sup>2</sup>  
The Coordinate of fan-shaped's  
zenith (304637, 2777616)

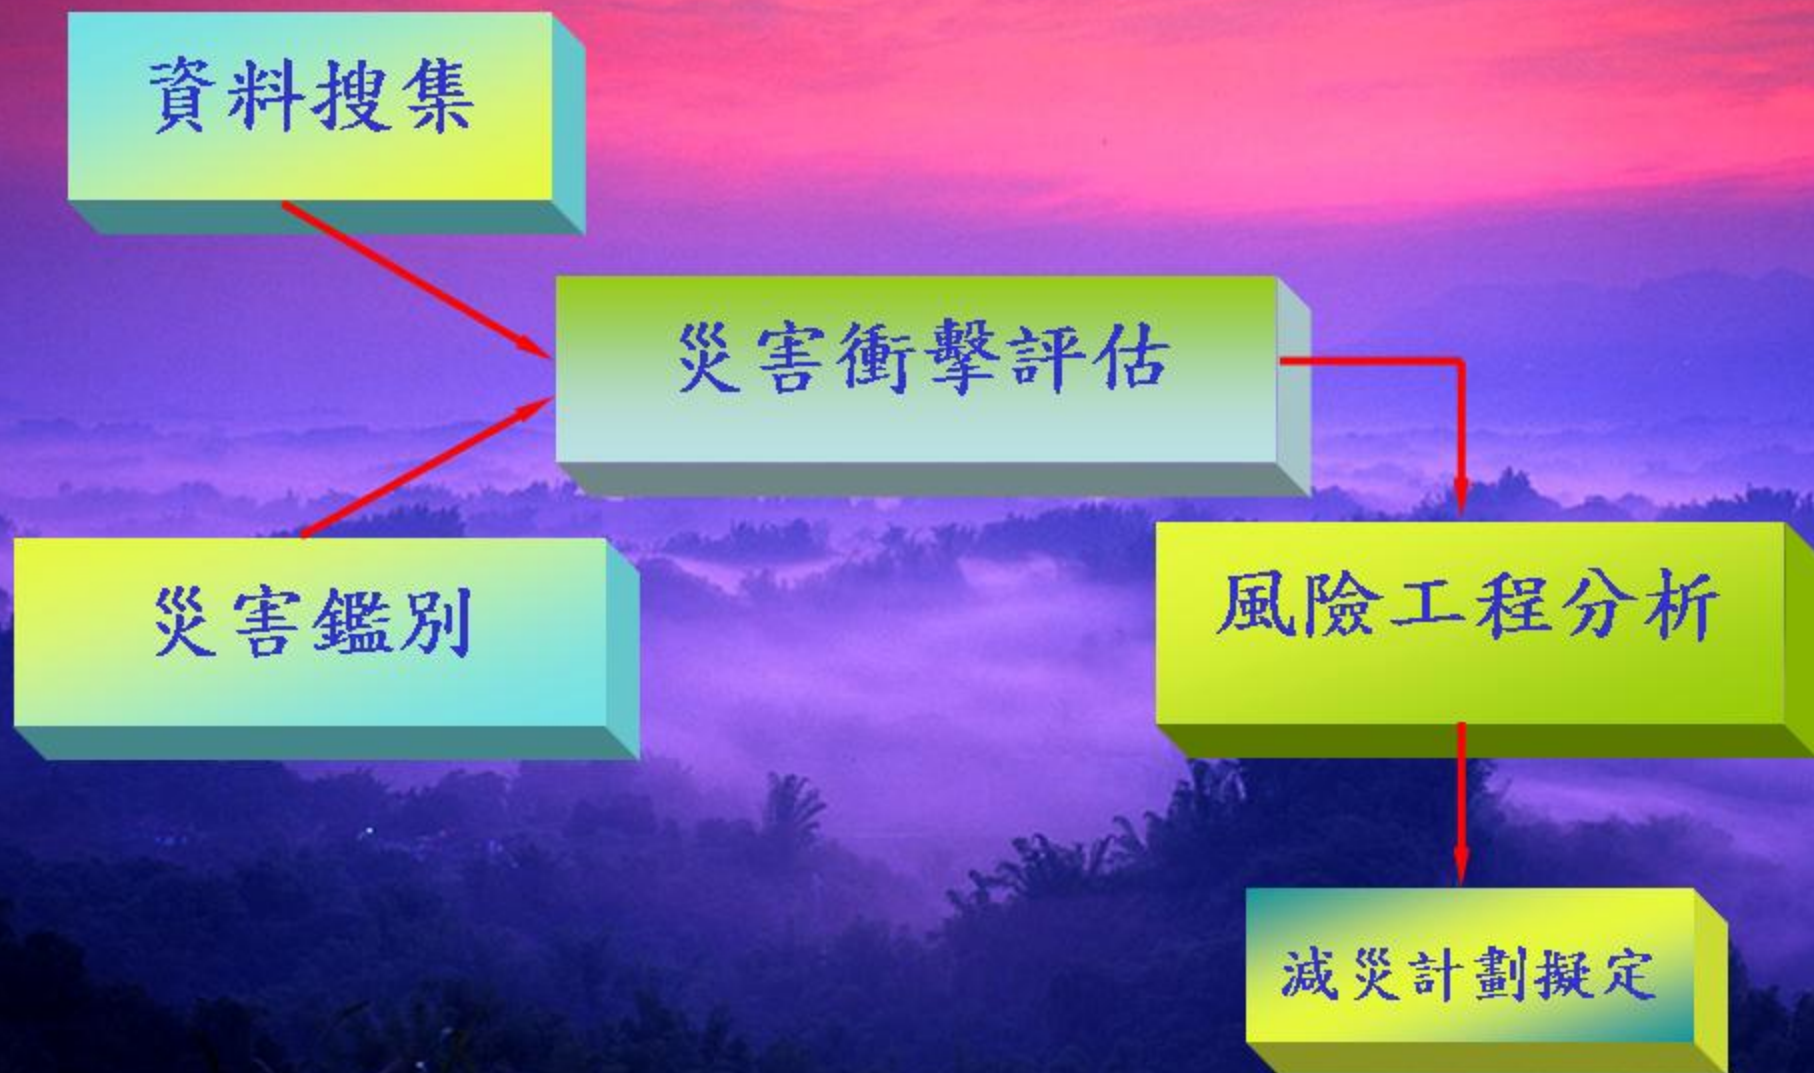
# 震災損害評估模式

資料搜集

災害衝擊評估

災害鑑別

風險工程分析

減災計劃擬定
